PATRIMOINE MODERNE

La lente résurrection de la villa

Près de Roubaix, à Croix (Nord), ce «château du XX^e siècle» a été conçu par l'architecte Robert Mallet-Stevens. Véritable icône de l'architecture, il a retrouvé ses façades d'origine. La restauration du clos-couvert et la reconstitution des volumes intérieurs sont achevées. Une intervention rendue nécessaire en raison du défaut de maîtrise des techniques du béton armé utilisé sur le chantier. C'était en 1932...

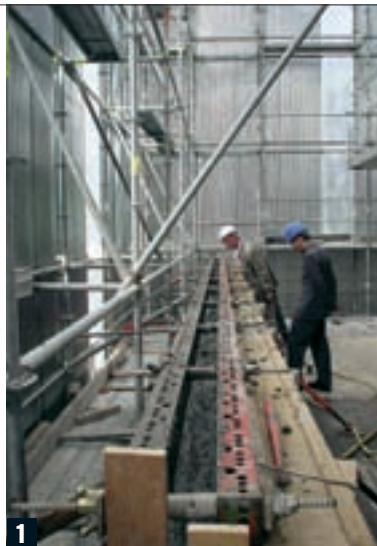
de SRMH. D'autre part, l'enrobage de ces aciers était insuffisant. Toutes les solives de la pergola ont ainsi dû être refaites. Quant aux acrotères, elles ont souffert de l'absence de joint de dilatation.

1 Les acrotères en voiles minces de béton (8 cm) ont été refaites en y créant des joints de dilatation.

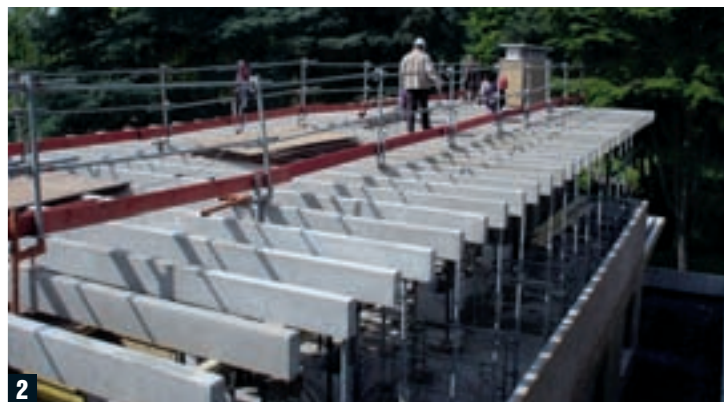
2 Faute d'un enrobage suffisant, les solives de la pergola ont été reconstruites à l'identique, après moulage des éléments d'origine.

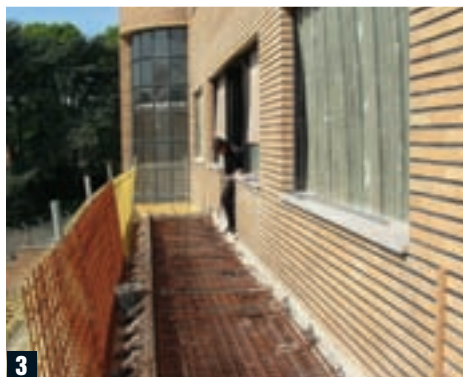
3 Une restauration rendue parfois difficile à cause de la minceur du béton et de l'importance du ferrailage nécessaire...

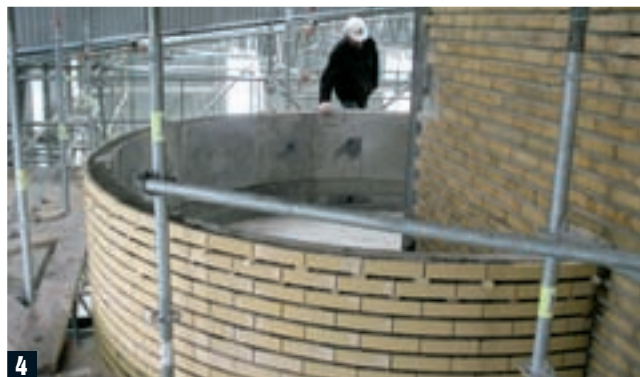
4 Le haut du «mirador», ébranlé par la batterie de DCA qui le surplombait pendant la guerre, a lui aussi été rénové.

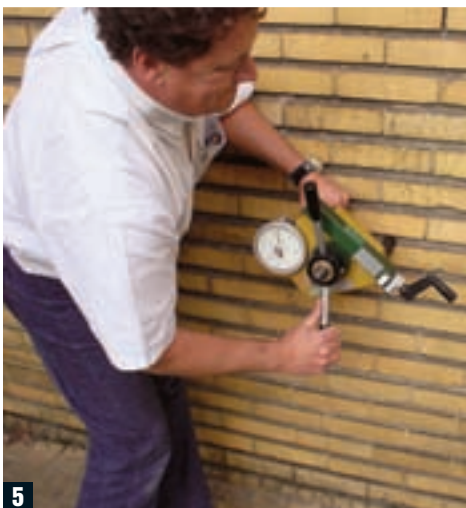
5 Pour solidariser le parement, un trou y est percé tous les 45 cm pour y injecter une résine. Une tige filetée en inox vient ensuite recréer une liaison mécanique entre le parement et son support.
