Revue scientifique et technique des monuments historiques

Jacques Philippon
Conservateur régional des Monuments
historiques, Drac Nord-Pas-de-Calais

Michel Goutal architecte en chef
des Monuments historiques
et Francis de Bazelaire architecte

La restauration de la villa Cavrois Croix

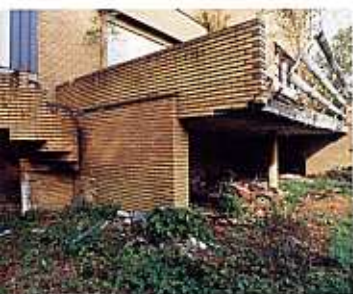
16.

Figure 16
Angle sud-ouest de la terrasse sud, état en 2001. Mal calculée dès l'origine, la dalle de terrasse, dont les déformations sont visibles, ne pourra plus être sauvée, faute d'un manque d'entretien prolongé. Sa réfection est à prévoir. L'escalier hélicoïdal d'accès à la salle à manger des enfants est un petit chef-d'œuvre d'appareil en brique, qui a nécessité plusieurs moules spécifiques.
© CRMH Nord-Pas-de-Calais.

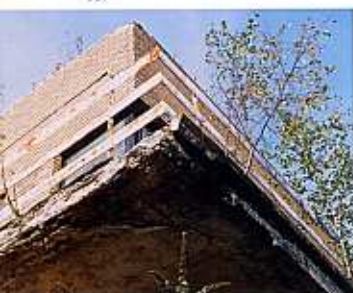
17.

Figure 17
Sous-face du balcon de la salle de bains, état en 2001. Le porte-à-faux a été mal calculé, l'insuffisance d'enrobage des armatures et le lessivage du béton ont entraîné sa ruine. Sa réfection est prévue.
© CRMH Nord-Pas-de-Calais.

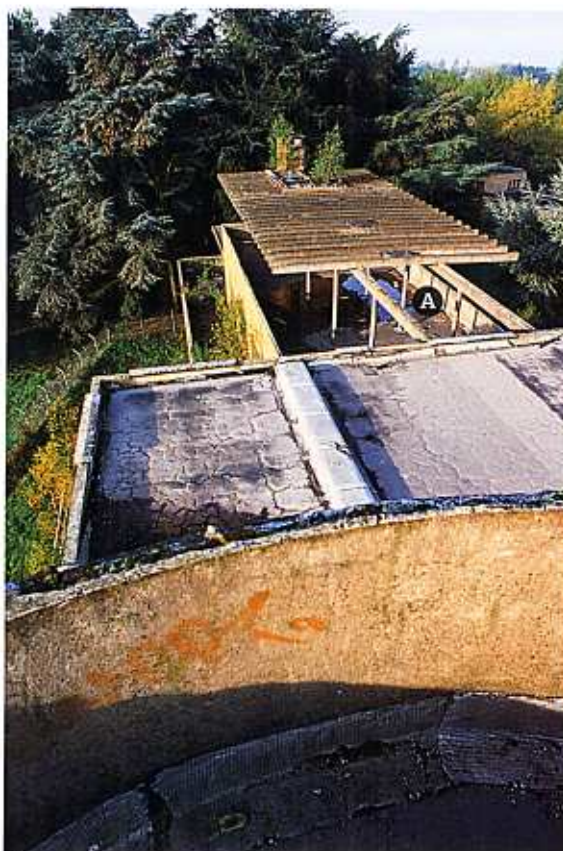
19.

Figure 19
Vue de l'aille ouest, depuis le mirador, état en 2001. A: sept solives de pergola ont été déposées lors de la transformation de la salle de jeux en living room.

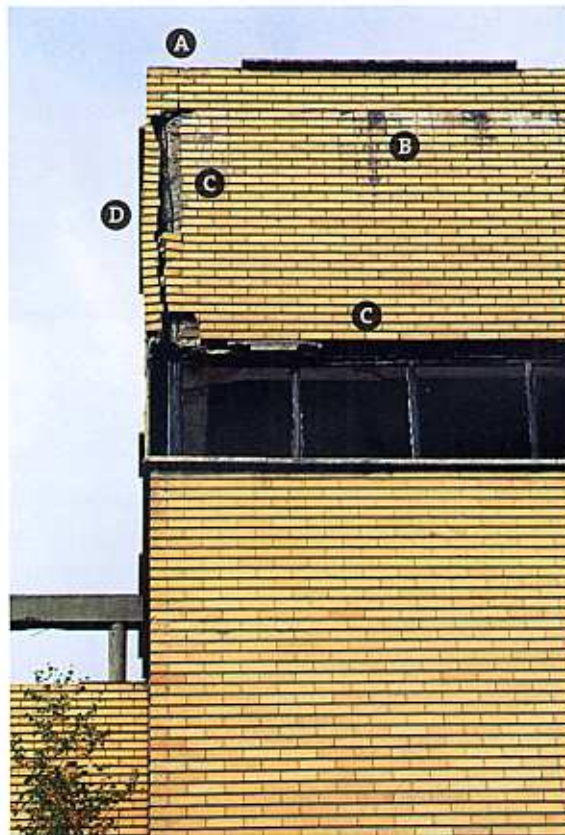
23.

Figure 23
Détail de la baie d'angle de la salle de jeux, état en 2001. Les principales pathologies de la villa sont ici présentes : disparition des couvertines pierre (A), infiltrations du relevé d'étanchéité en terrasse (B), insuffisance d'enrobage des armatures (C) et, bien que non visible, recharge en brique plâtrière sur le mur en retour (D).
© CRMH Nord-Pas-de-Calais.

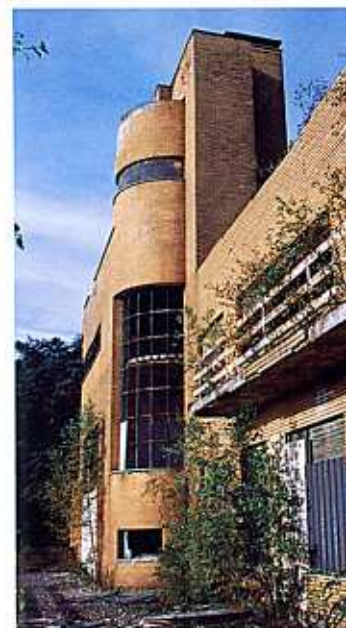
24.

Figure 24
La façade sud vue depuis l'angle est, état en 2001. Bien que spectaculaire, le développement d'arbustes n'affectait en général que le revêtement, en brique ou carrelage, et la chape de pose en mortier.
© CRMH Nord-Pas-de-Calais.

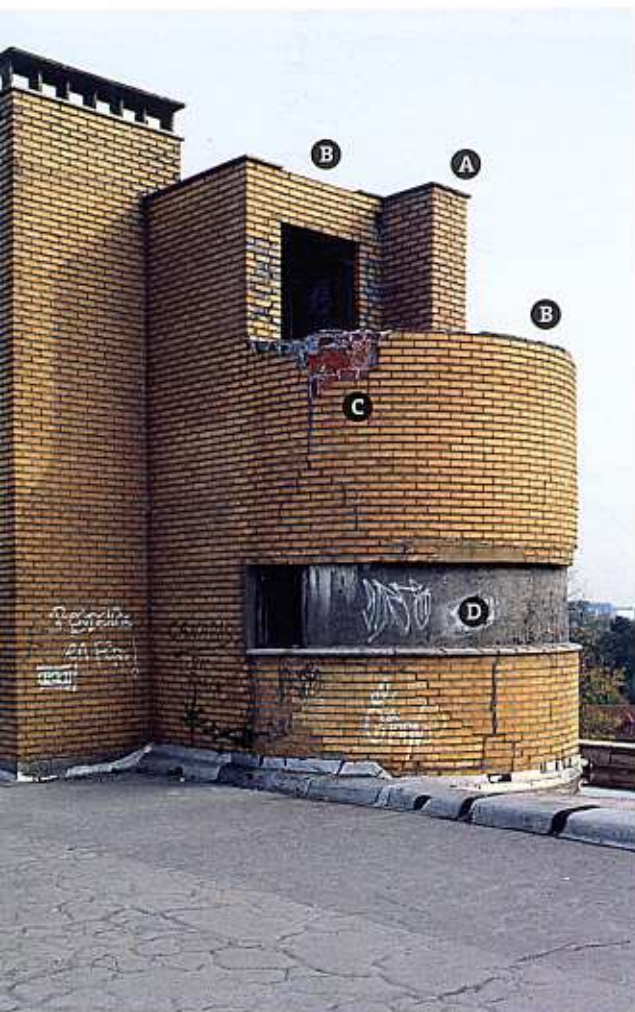
22.

Figure 22
Le mirador, vu de la terrasse, niveau 3, état en 2001.
A : souche de la cheminée rapportée par P. Barbe dans l'ex-salle de jeux.
B : la disparition des couvertines en pierre a entraîné de nombreux décollements du placage en briquette.
C : autre cause, la recharge, par le maçon, du parement béton en planelles de terre cuite plâtrières et gélives.
D : la baie panoramique a été bouchée durant la guerre pour installer une DCA sur la terrasse.
© CRMH Nord-Pas-de-Calais.
