**PATRIMOINE MODERNE**

# La lente résurrection de la villa

**Près de Roubaix, à Croix (Nord), ce «château du XX<sup>e</sup> siècle» a été conçu par l'architecte Robert Mallet-Stevens. Véritable icône de l'architecture, il a retrouvé ses façades d'origine. La restauration du clos-couvert et la reconstitution des volumes intérieurs sont achevées. Une intervention rendue nécessaire en raison du défaut de maîtrise des techniques du béton armé utilisé sur le chantier. C'était en 1932...**

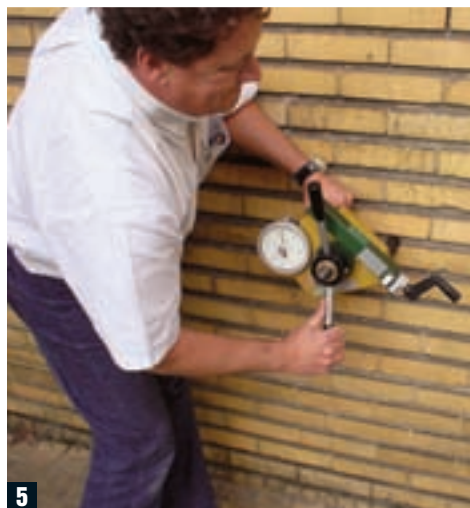
5 Pour solidariser le parement, un trou y est percé tous les 45 cm pour y injecter une résine. Une tige filetée en inox vient ensuite recréer une liaison mécanique entre le parement et son support.
