Revue scientifique et technique des monuments historiques

Jacques Philippon
Conservateur régional des Monuments
historiques, Drac Nord-Pas-de-Calais

Michel Goutal architecte en chef
des Monuments historiques
et Francis de Bazelaire architecte

La restauration de la villa Cavrois Croix

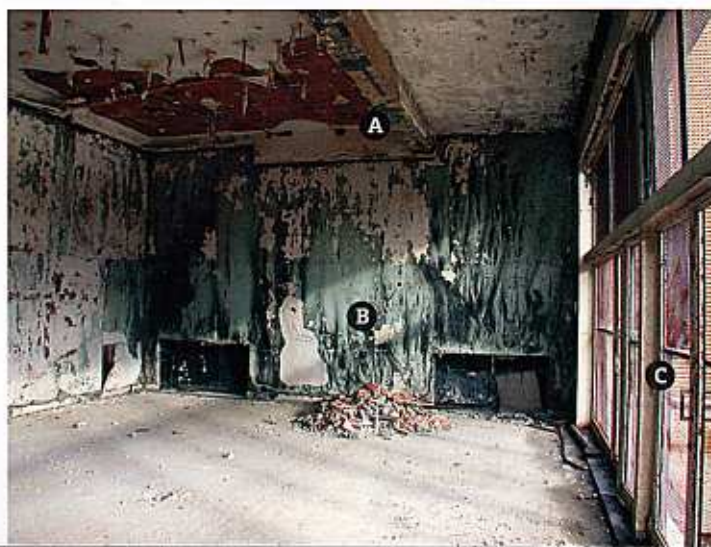
7.

Figure 7
Salle à manger, vue vers le hall, état en 2001.
A : traces du faux plafond en staff, ruiné par les infiltrations.
B : le passage vers le hall est bouché en 1946.
C : les châssis coulissants ont été remplacés par des portes-fenêtres ouvrant « à la française ».
Ph. agence Goutal.

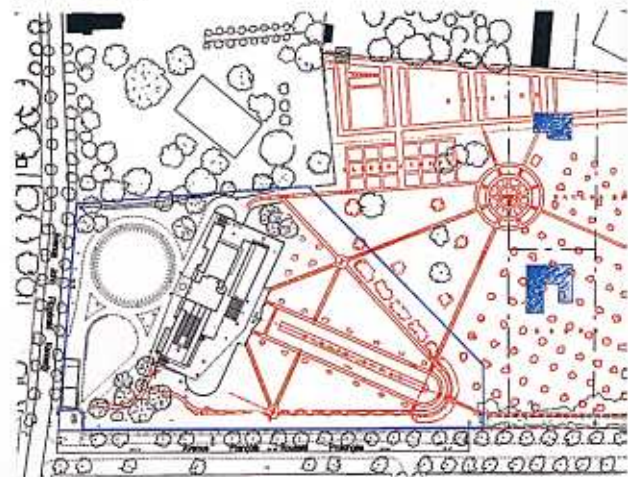
18.

Figure 18
Plan-masse, état en 2001.
En rouge: éléments d'origine (1932) disparus ou modifiés.
En bleu: constructions réalisées après 1945.
[Tiré rouge]: limite de l'ancienne propriété.
[Trait bleu]: limite de l'actuelle propriété, après rachat par l'État.
Ph. agence Goutal.
